# COMITE HYGIENE, SECURITE ET CONDITIONS DE TRAVAIL CENTRAL

REUNION DU 22 NOVEMBRE 2021

## RAPPORT POUR INFORMATION

SITE VERNE DELPECH A AMIENS  
SUITES DU DIAGNOSTIC DE STRUCTURE

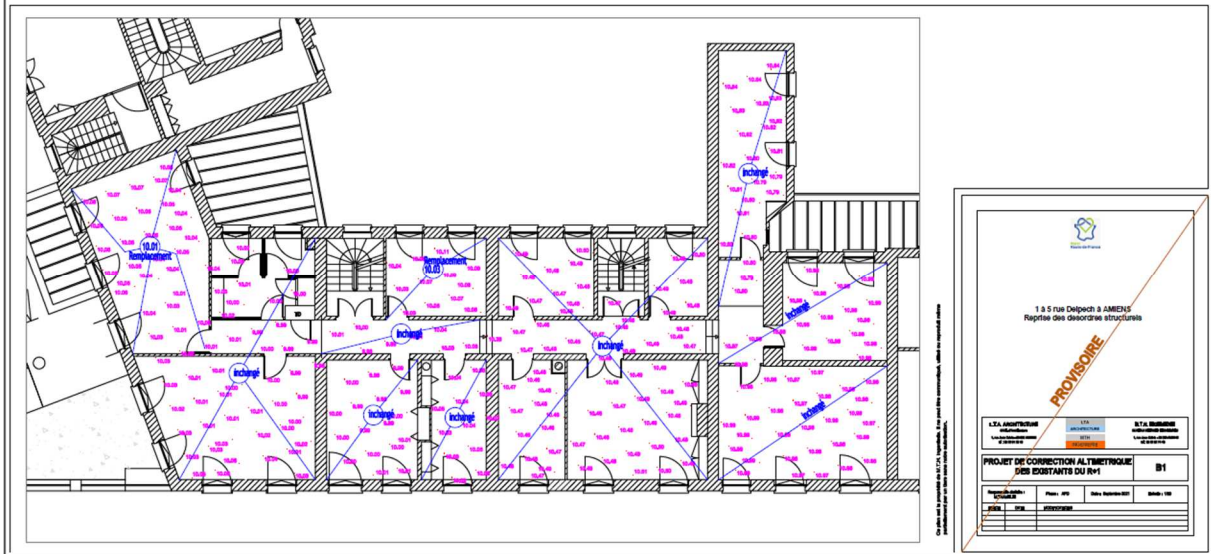
### Zone 1 \_ R+1

- Reprise de la poutre de l'entrée en façade avant, source d'une fissure,
- Renforcement structurel du plancher situé à gauche du hall d'entrée
- Pour les autres planchers, reprise partielle pour les locaux les plus problématiques, à savoir ceux touchés par les plus importants défauts de planéité.

- Reprise structurelle des planchers (travaux neufs par reprise des solives déformées), pour une charge de 250 Kg/m<sup>2</sup> et une résistance au feu (Stabilité au Feu/Comportement au feu 1h) pour les bureaux suivants : 109 et 111 au R+1, 208, 209 et 211 au R+2 et 302 au R+3,
