# FORMATION SPECIALISEE DU COMITE

## RAPPORT POUR INFORMATION

### SITE VERNE DELPECH A AMIENS SUITES DU DIAGNOSTIC DE STRUCTURE

*Mise à jour du rapport présenté à la FSC du 20/06/2023*

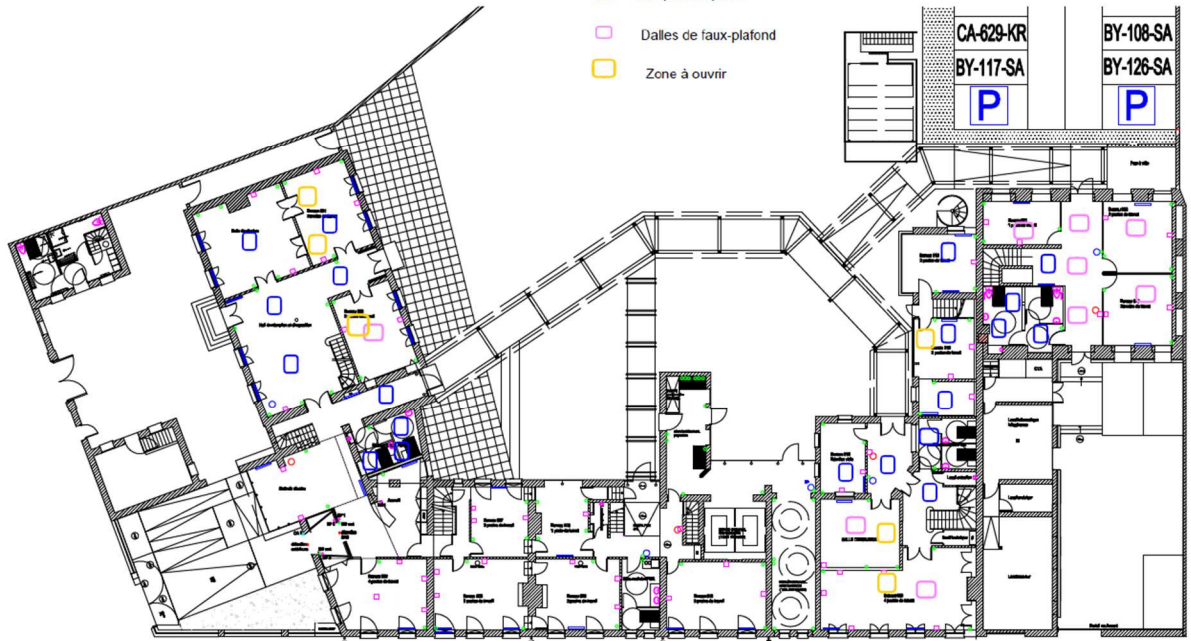
### RDC Plafonds

En effet, à la différence de celles réalisées en phase 1 dans des locaux vides en raison des mesures sanitaires, certaines actions ne pourront se programmer sur la zone 2 que dans des locaux vides. Les zones concernées par les sondages destructifs sont celles occupées par la DEN, la DRESS, la MITA (cf. espaces avec la mention « zones à ouvrir » sur le plan annexé).
