| <b><i>EPLE : Lycée du Hainaut</i></b> |
| <b><i>ADRESSE : 1 avenue Villars 59322 Valenciennes</i></b> |
| <b><i>Date de la visite : Jeudi 28 avril 2022 à 9h30</i></b> |

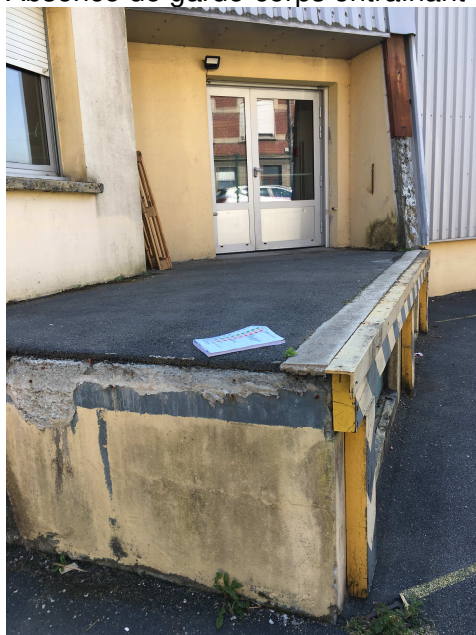
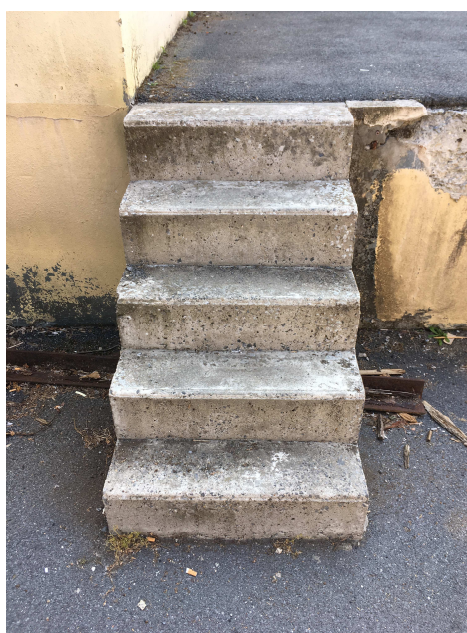
##### ➤ Quai de livraison restauration

| LIEUX | DESCRIPTION | PROPOSITIONS DE LA DELEGATION | Commentaires de l'ACFI |
|---|---|---|---|
| Quai de déchargement | <br><input type="checkbox"/> <input type="checkbox"/> <input checked="" type="checkbox"/> | Absence de garde-corps<br>Absence de main courante<br>au niveau des escaliers<br>Orientation du quai en diagonale par rapport à l'entrée de la grille | |

Absence de garde-corps entraînant un risque de chute de hauteur.

Le 03/07/2008, un agent technique a chuté du quai lors de la manipulation d'une poubelle (contusions et hématomes sur le dos) ce qui a entraîné 19 jours d'arrêt de travail pour la victime.

L'escalier d'accès au quai, comme l'escalier de service, ne disposent pas de main courante (obligatoire). Le giron des marches (distance entre les nez de marche) est de 20 cm, alors que les textes sur l'accessibilité évoquent une distance minimale de 28 cm.

| PROPOSITION | VALIDATION | RESPONSABLE de la mise en œuvre | Commentaires de l'ACFI |
|---|---|---|---|
| Lancer une étude pour l'aménagement d'un quai de restauration fonctionnelle et sécurisé | | | |
