# FORMATION SPECIALISEE DU COMITE

REUNION DU 06 AVRIL 2023

### SITE VERNE DELPECH A AMIENS SUITES DU DIAGNOSTIC DE STRUCTURE

*Mise à jour du rapport présenté en CHSCT du 24/11/2022*

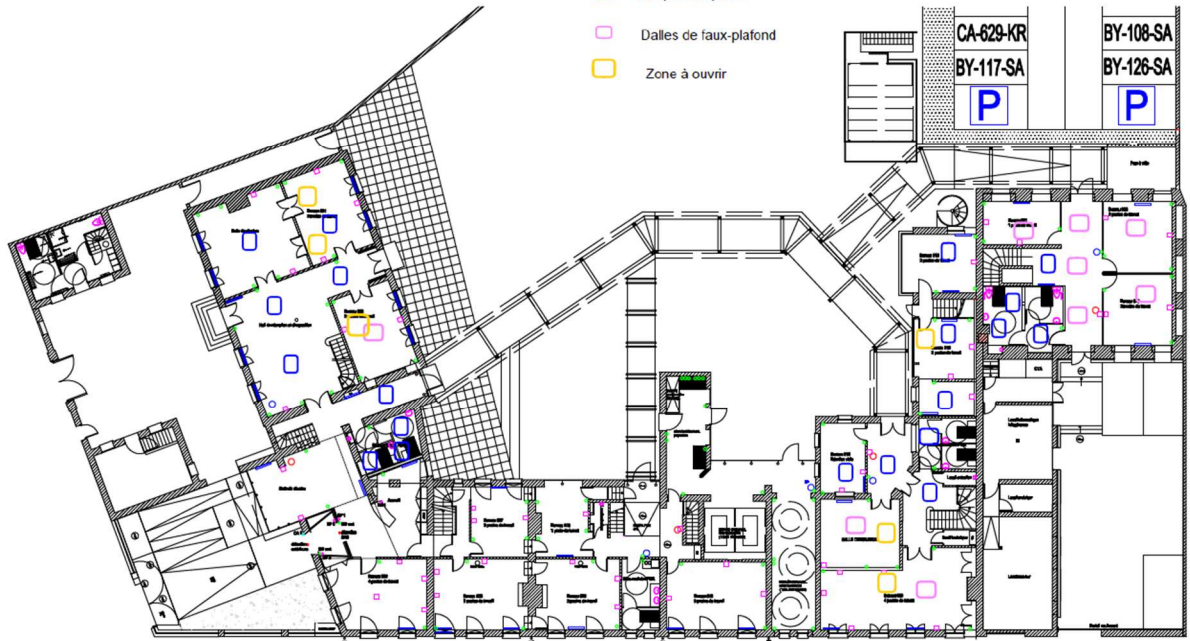
### RDC Plafonds

En effet, à la différence de celle réalisée en phase 1 dans des locaux vides en raison des mesures sanitaires, certaines actions ne pourront se programmer que dans des locaux vides. Les zones concernées par les sondages destructifs sont celles occupées par la DEN, la DRESS, la MITA et la DTER (cf. espaces avec la mention « zones à ouvrir » sur le plan annexé).
