# COMITE HYGIENE, SECURITE ET CONDITIONS DE TRAVAIL CENTRAL

REUNION DU 24 NOVEMBRE 2022

SITE VERNE DELPECH A AMIENS  
SUITES DU DIAGNOSTIC DE STRUCTURE

*Mise à jour du rapport présenté en CHSCT du 09/06/22*

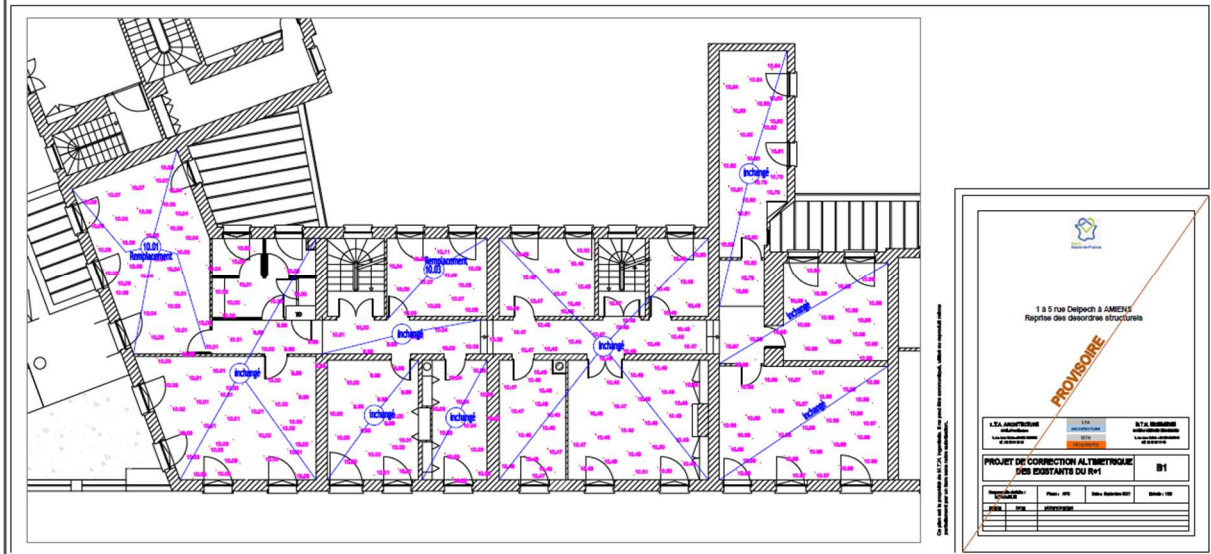
### Zone 1 \_ R+1

PM : Suivant les relevés de géomètre, il est constaté des défauts de planéité allant jusqu'à 7 à 8 cm, et localement 10 cm. Ces défauts de planéité par leur ancienneté ne présentent pas de risques et sont causés par des tassements issus d'une évolution du sol très anciennes et l'influence du pendage (angle et sens de la pente) du sol en bas de pente.

- Reprise structurelle des planchers (travaux neufs par reprise des solives déformées), pour une charge de 250 Kg/m<sup>2</sup> et une résistance au feu (Stabilité au Feu/Comportement au feu 1h) pour les bureaux suivants : 109 et 111 au R+1, 208, 209 et 211 au R+2 et 302 au R+3,

Les travaux liés à la reprise des désordres en façade ont démarré le 14 mars 2022  
Les travaux liés à la reprise des planchers des bureaux 109 et 111 au R+1, 208, 209 et 211 au R+2 et 302 au R+3, conformément aux plans annexés, ont démarré mi-avril et devraient se terminer en décembre 2022. Idem pour les travaux de reprise des désordres en façade.
