## Visite Délégation Formation Spécialisée du Comité

**DIRECTION** : DSI Siège de LILLE

**LOCALISATION** : 1<sup>er</sup> étage - socle Sud Est (aile C – D et E)

**DATE DE LA VISITE** : Mardi 10 février 2026

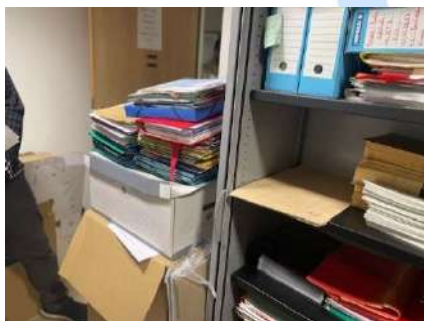
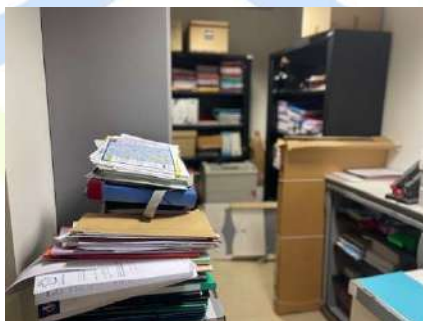
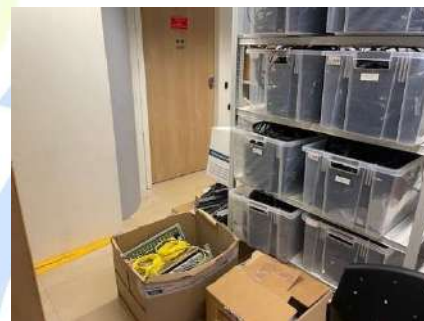
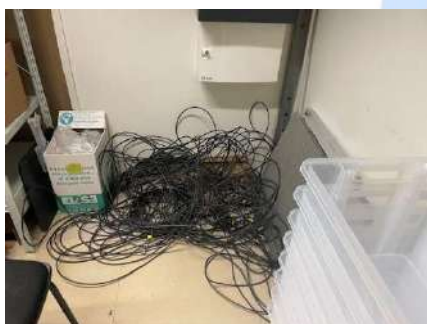
| LIEUX | DESCRIPTION | COMMENTAIRES DE LA DELEGATION | Commentaires de l'ACFI |
|---|---|---|---|
| Stockage et gestion des déchets | <br><input type="checkbox"/> <input checked="" type="checkbox"/> <input type="checkbox"/> | <ul style="list-style-type: none"> <li>- Présence de cartons au sol et de câble électrique à retirer</li> <li>- Risque de chute en raison de la pose de nombreux objets sur les armoires. (notamment écrans et PC (cf. photo)</li> <li>- présence d'un marchepied à bannir (à jeter)</li> </ul> | |

Espaces encombrés avec risques de chutes (hauteur et plain-pied) sur différentes zones de stockage

| PROPOSITION DE LA DELEGATION | VALIDATION | RESPONSABLE DE LA MISE EN ŒUVRE | COMMENTAIRES DE L'ACFI |
|---|---|---|---|
| Evacuation des encombrants au sol et des piles de carton en stockage zone direction (cf. photos 1 et 2) | <br><input type="checkbox"/> <input type="checkbox"/> | Interne à la Direction | |

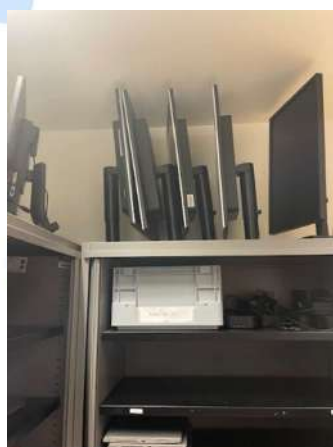
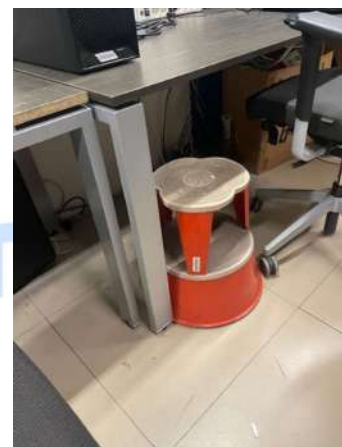
Stockage des écrans sur les armoires et marche pied à jeter !

| PROPOSITION DE LA DELEGATION | VALIDATION | RESPONSABLE DE LA MISE EN ŒUVRE | COMMENTAIRES DE L'ACFI |
|---|---|---|---|
| <ul style="list-style-type: none"> <li>– positionner les écrans d'ordinateur sur des racks de stockage</li> <li>– ne plus stocker sur les hauts des armoires</li> <li>– supprimer le marchepied non conforme à la réglementation</li> </ul> | <br><input type="checkbox"/> <input type="checkbox"/> | Interne à la Direction | |

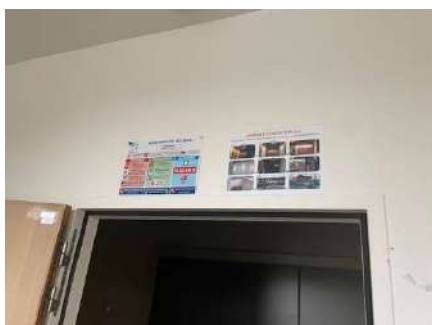
| | OUI | NON | Commentaires | Commentaires de l'ACFI |
|---|---|---|---|---|
| <b>AFFICHAGE DES NUMEROS D'URGENCE</b> | X | | Attention à respecter leur emplacement – l'affiche ne peut se situer au-dessus des portes | |
| <b>PLAN D'EVACUATION</b> | X | | Attention à respecter leur emplacement – l'affiche ne peut se situer au-dessus des portes | |

Affichage non conforme

| PROPOSITION DE LA DELEGATION | VALIDATION | RESPONSABLE DE LA MISE EN ŒUVRE | COMMENTAIRES DE L'ACFI |
|---|---|---|---|
| Dégager la sortie de secours et remettre les affichages des évacuations en conformité. | <br><input type="checkbox"/> <input type="checkbox"/> | Interne à la Direction | |

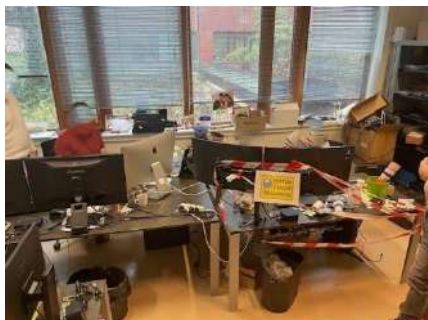
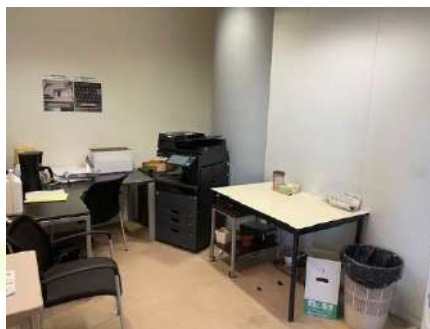
## Bureau 1SE20

avec l'espace possible sur  
l'arrière en retirant la cloison

| PROPOSITION DE LA DELEGATION | VALIDATION | RESPONSABLE DE LA MISE EN ŒUVRE | COMMENTAIRES DE L'ACFI |
|---|---|---|---|
| Organisation des postes de travail du bureau 1SE20 à revoir – rangement, espace de travail, zone de circulation, encombrement de matériel<br><b>Valider la solution de reculer la cloison pour augmenter les m² URGENT – travaux à faire rapidement</b> | <br><input type="checkbox"/> <input type="checkbox"/> | DPS et Direction | |

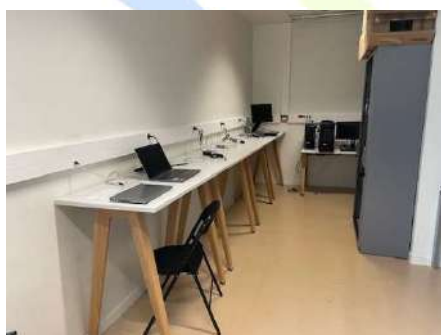
| LIEUX | DESCRIPTION | COMMENTAIRES DE LA DELEGATION | Commentaires de l'ACFI |
|---|---|---|---|
| Magasin / atelier | <br><input checked="" type="checkbox"/> <input type="checkbox"/> <input type="checkbox"/> | Dite « salle de préparation PC », remplacer la chaise par des tabourets assis-debout. | |

Remplacer la chaise par  
des tabourets assis-debout dans  
l'espace de préparation PC
